InnoBYG spireprojekt:

# Brandpåvirkning af biobaserede facadesystemer – Resultater fra facadebrandprøvninger

: Januar 2017  
: Anders Dragsted, DBI

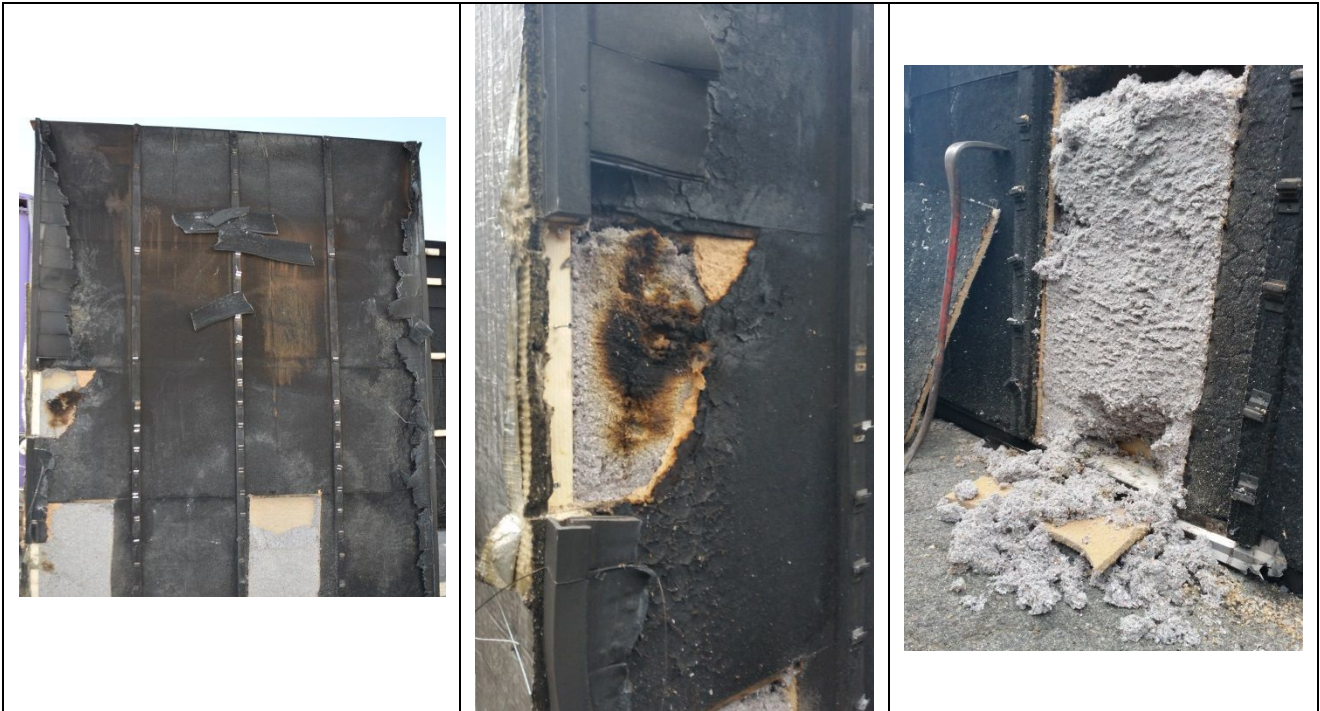
Tid / Minutter	Visuelle observationer
0	Start
3	Brand i facaden
7	Brændende dråber fra facaden
8	Tiltagende flammer og nedfald af facadeelementer
9	Flammer er for kraftige. Facaden oversprøjtes med vand for at kontrollere branden
10.5	Branden blusser op igen
13	Facaden oversprøjtes med vand igen
13	Heptanen er brændt ud
13.5	Testen stoppet

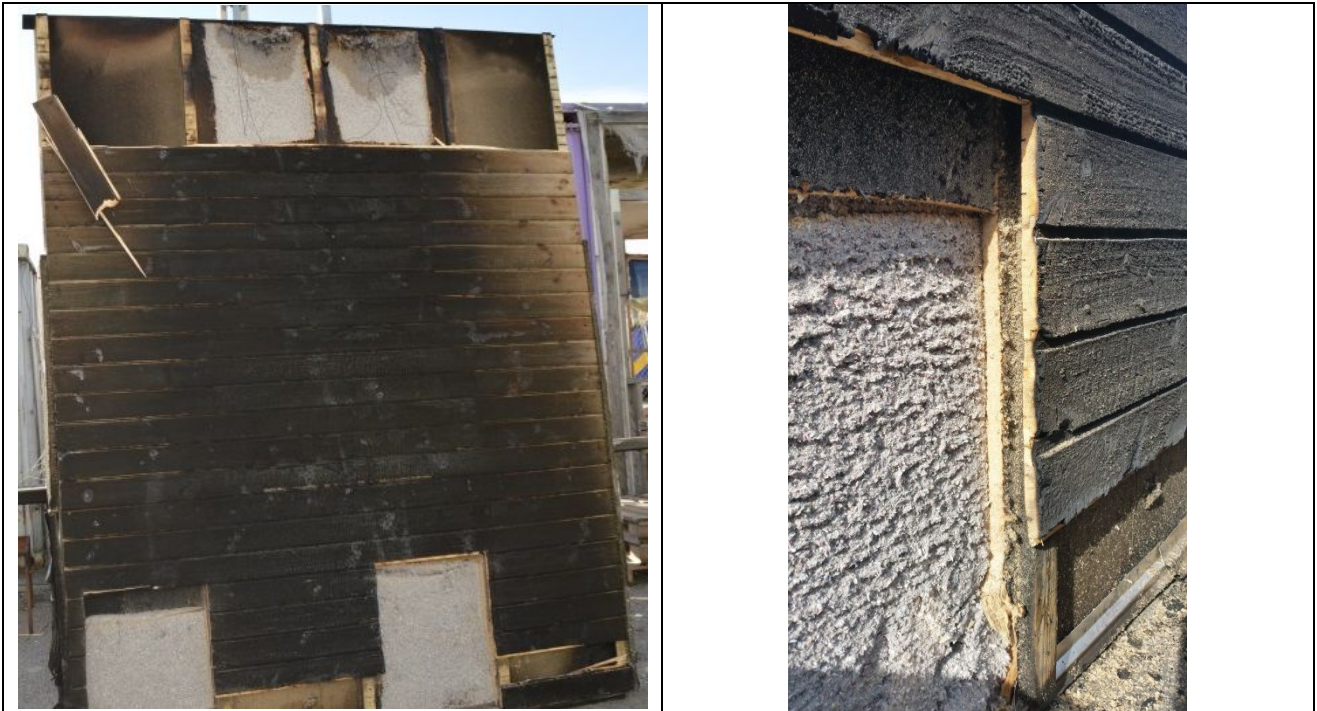
Tid / Minutter	Visuelle observationer
0	Start
1	Stigende røgproduktion
2	Brand i bundfalsen
4	Stigende flammeniveau
5:40	Kraftige flammer (overtænding)
9	Stabil brand, kraftig røg
11	Aftagende flammeniveau
12:47	Heptanen er brændt ud
13	Testen stoppet

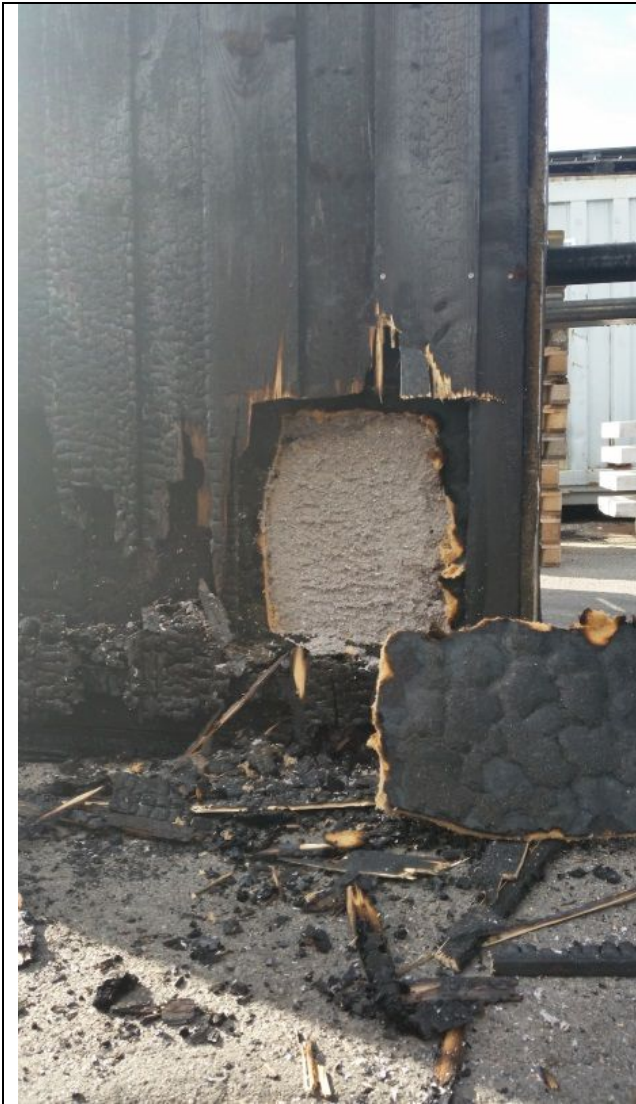
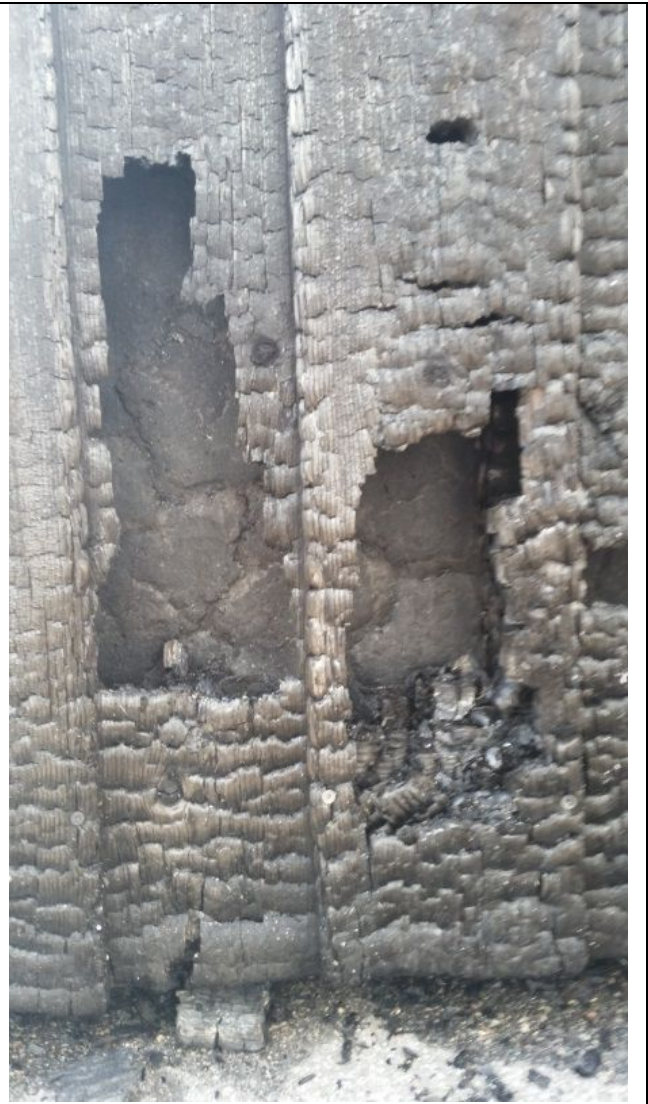
Tid / Minutter	Visuelle observationer
0	Start
2	Stigende flammeniveau og røgproduktion
4:45	Stigende flammeniveau (overtænder)
6	Brand inde i facadekonstruktionen, høje lyde
10	Flammer kommer ud i siderne
11	Vand sprøjtes på facaden
12:05	Heptanen er brændt ud Testen stoppet
13	Vand sprøjtes på facaden

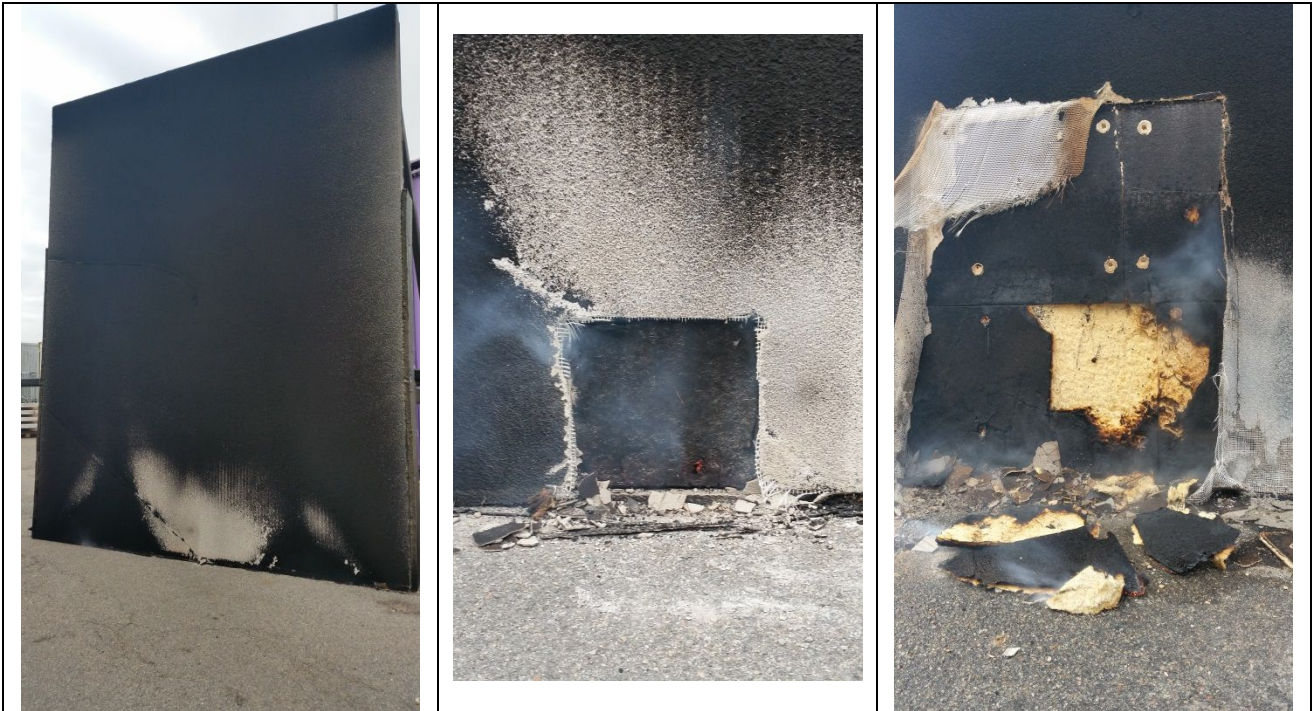
Tid / Minutter	Visuelle observationer
0	Start
3	Stigende flammeniveau
7	Stigende flammeniveau
8-9	Overtæending
14	Aftagende flammeniveau
18	Heptanen er brændt ud Testen stoppet
18+	Ulmende brand efter testens afslutning

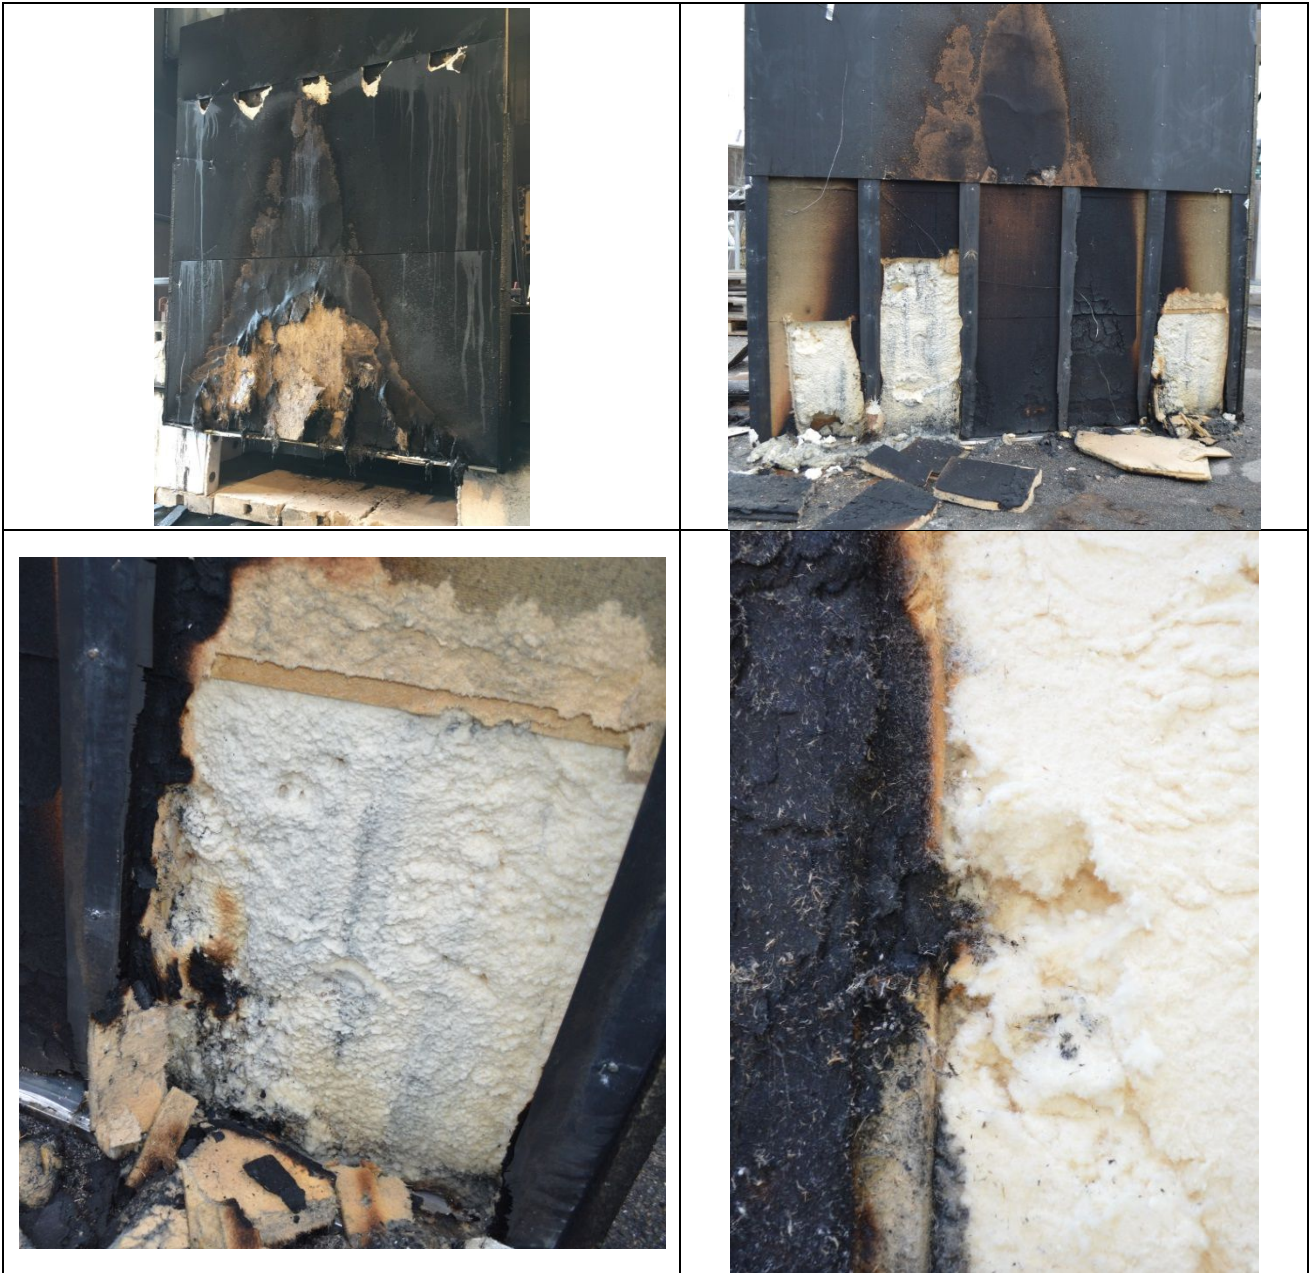
Tid / Minutter	Visuelle observationer
0	Start
3	Stigende røgproduktion
6	Stigende røgproduktion og flammeniveau, flammer ud af brandkammeret
9	Overtænding
10	Thermocouple A1 falder af
16	Heptanen er brændt ud Testen stoppet
17	Vand sprøjtes på facaden
20	Flammer inde i facadekonstruktionen

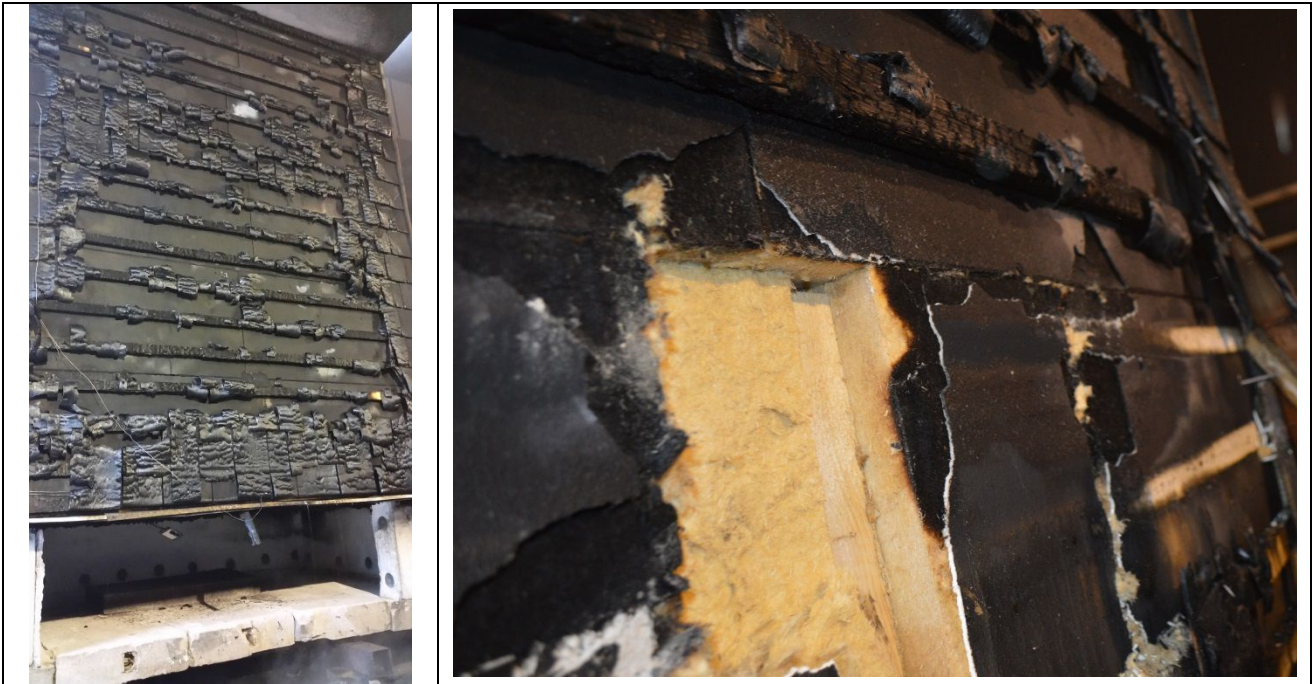
Tid / Minutter	Visuelle observationer
0	Start
2	Stigende røgproduktion
4-5	Stigende røgproduktion og flammeniveau, flammer ud af brandkammeret
6-7	Stigende flammeniveau
8	Overtænder
10	Flammer over hele facaden, knasende lyde, nedfald af træstykker
12	Aftagende flammeniveau
14:50	Heptanen er brændt ud Testen stoppet
15+	Vand påsprøjtes

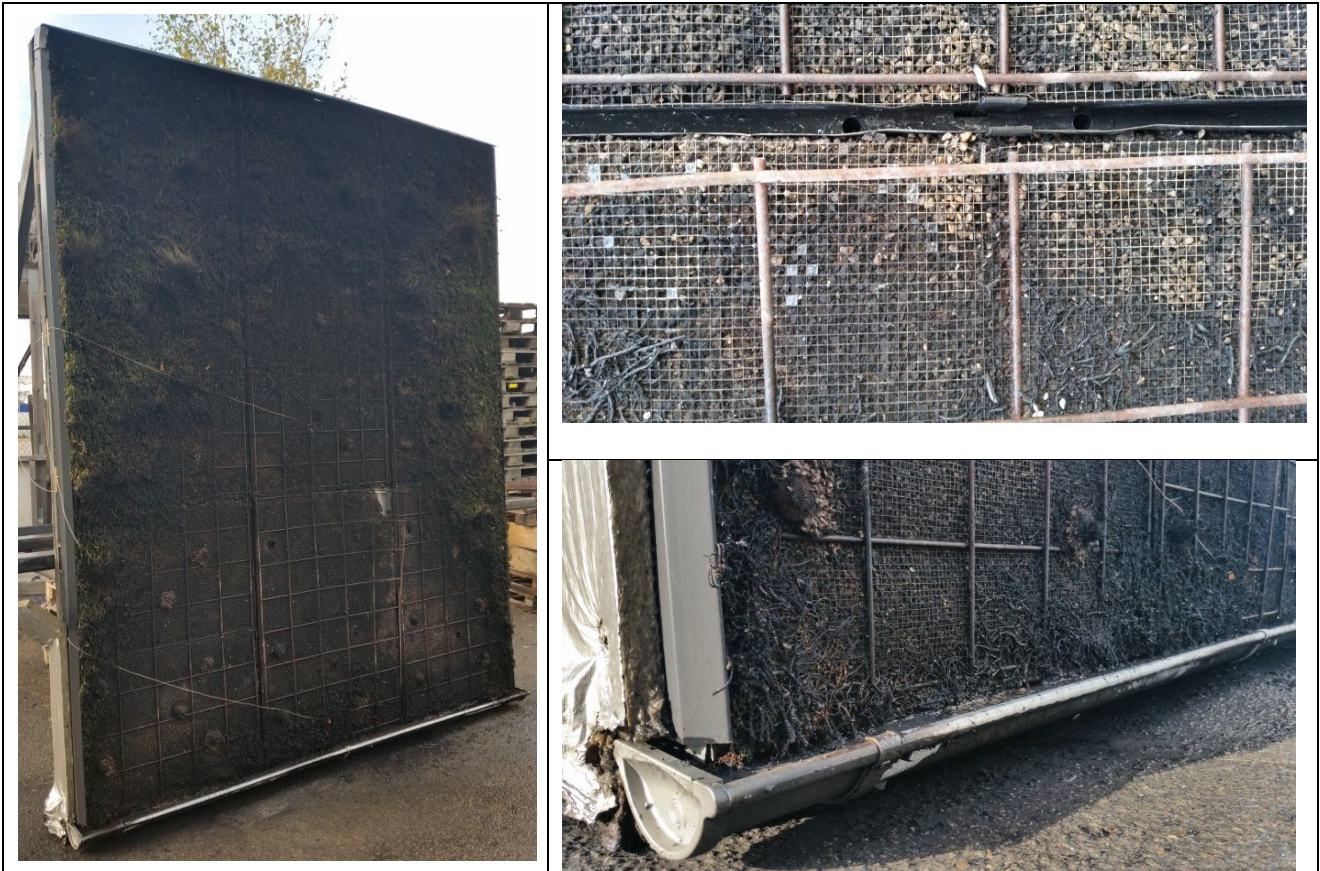
Tid / Minutter	Visuelle observationer
0	Start
2	Små flammer i brandkammeret
3	Stigende røgproduktion
5	Stigende røgproduktion og flammeniveau
7	Kraftig røgudvikling
8-9	Overtænding
10	Ulmebrand i facaden
12	Kraftige flammer
15	Aftagende flammeniveau
16-17	Fortsat aftagende flammeniveau
17:10	Heptanen er brændt ud Testen stoppet

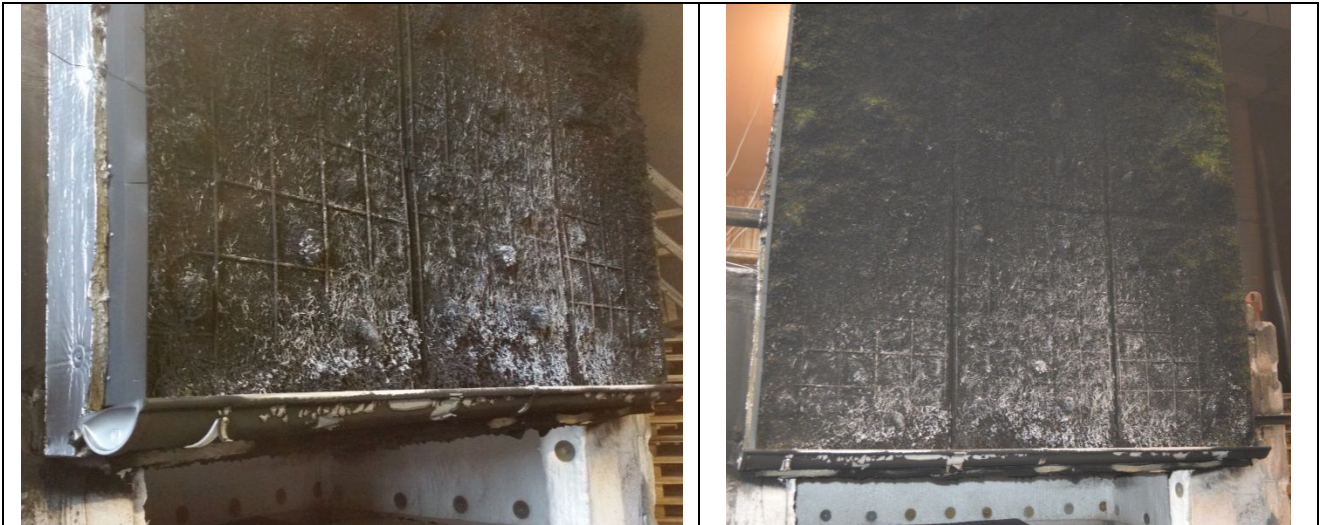
Tid / Minutter	Visuelle observationer
0	Start
1:30	Stigende røgproduktion
3	Stigende røgproduktion og flammeniveua (flammerne er stadig inde i brandkammeret)
4	Store flammer og kraftig røgproduktion
6-7	Store flammer og kraftig røgproduktion
12	Aftagende flammeniveau
14	Heptanen er brændt ud Testen stoppet
