InnoBYG spireprojekt:

# Brandpåvirkning af biobaserede facadesystemer – Resultater fra facadebrandprøvninger

: Januar 2017  
: Anders Dragsted, DBI

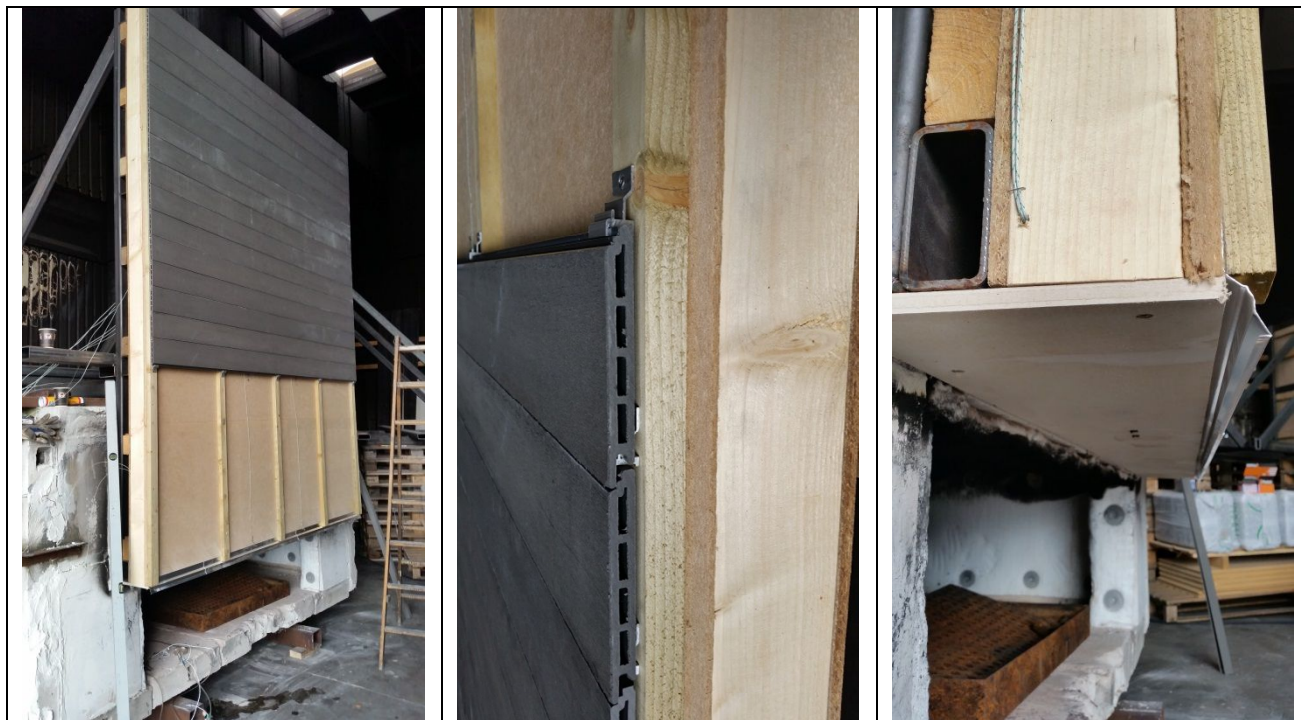
Tid / Minutter	Visuelle observationer
0	Start
3	Brand i facaden
7	Brændende dråber fra facaden
8	Tiltagende flammer og nedfald af facadeelementer
9	Flammer er for kraftige. Facaden oversprøjtes med vand for at kontrollere branden
10.5	Branden blusser op igen
13	Facaden oversprøjtes med vand igen
13	Heptanen er brændt ud
13.5	Testen stoppet

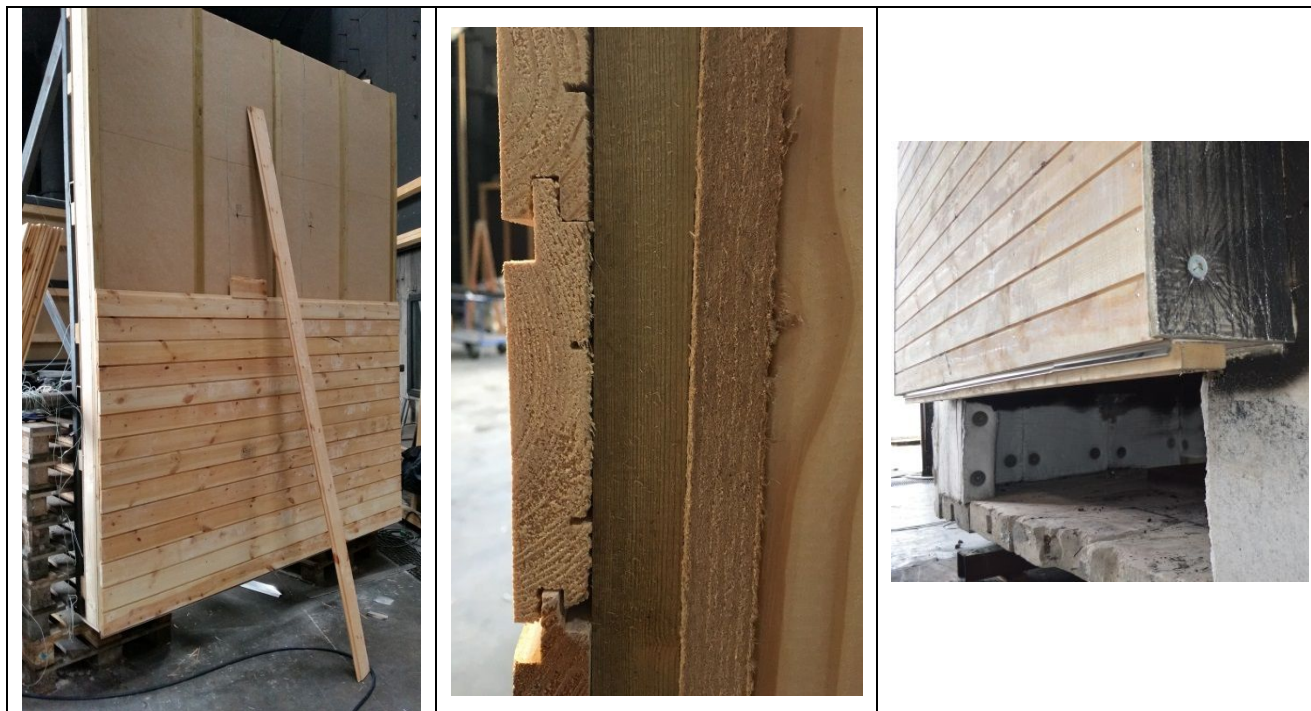
Tid / Minutter	Visuelle observationer
0	Start
1	Stigende røgproduktion
2	Brand i bundfalsen
4	Stigende flammeniveau
5:40	Kraftige flammer (overtænding)
9	Stabil brand, kraftig røg
11	Aftagende flammeniveau
12:47	Heptanen er brændt ud
13	Testen stoppet
